PROGRAM PRAC KONSERWATORSKICH

DRZWI WEJŚCIOWYCH DO BUDYNKU KOŚCIOŁA ŚWIĘTEGO BONAVENTURY W PAKOŚCI

mgr Anna Maćkowiak

Toruń, wrzesień 2023

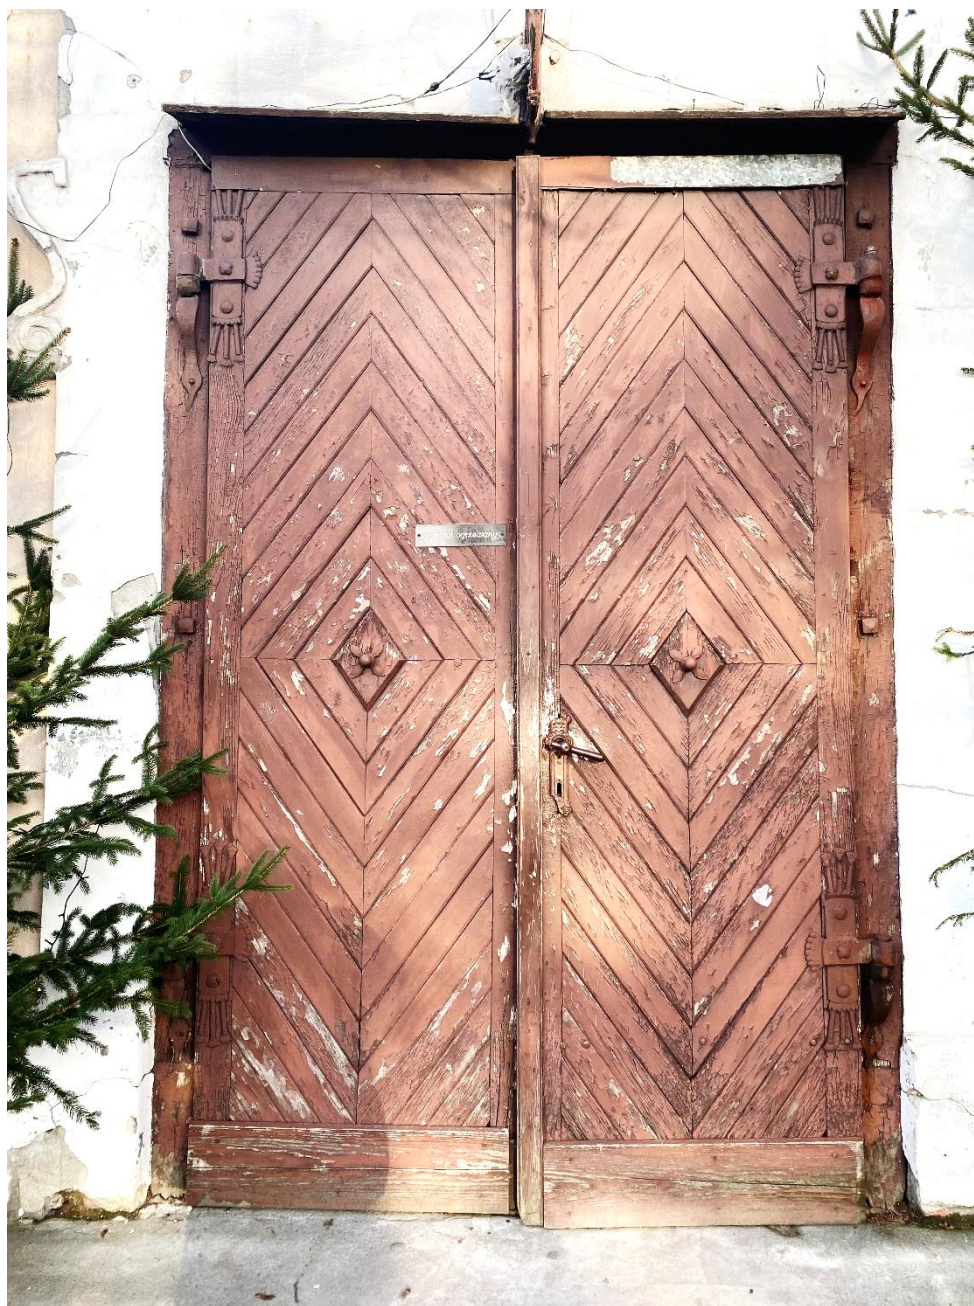
Drzwi wejściowe zewnętrzne są to drzwi dwuskrzydłowe, bez nadświetla. Dekoracje skrzydeł stanowi opierzenie deskami profilowanymi, w układzie na romb, z ramą oraz dekoracyjne okucia od strony awersu. Od wewnątrz widoczna jest prosta deskowa konstrukcja drzwi.

Drzwi przeszły już renowację. Na powierzchni znajdują się współczesne warstwy przemalowania w kolorze brązowym, która miejscowo jest przetarta i odspajająca się. Drewno jest w dobrym stanie, z licznymi wgnieceniami i powierzchniowymi, mechanicznymi uszkodzeniami, charakterystycznymi dla elementów użytkowych. Drzwi zewnętrzne posiadają spękania drewna i ślady działalności mikrobiologicznej –grzybów.

Fot.1. Drzwi wejściowe na elewacji frontowej, awers.

1. Demontaż drzwi i zabezpieczenie otworu drzwiowego poprzez wstawienie drzwi tymczasowych.
2. Usunięcie elementów wtórnych.
3. Usunięcie nawarstwień wtórnych mechanicznie poprzez ścieranie lub opalanie (nie należy stosować temperatury wyższej niż 160°C, tak by nie spowodować przypalenia drewna) lub chemicznie.

4. Rekonstrukcja elementów wymagających wymiany, niespełniających norm technicznych, z zadbaniem o odpowiedni dobór drewna pod względem gatunku i układu usłojenia, a także „postarzenie” wstawianego elementu, w taki sposób, by nie zwracał uwagi zbyt mechanicznym opracowaniem powierzchni.

5. Pokrycie drzwi warstwą malarską półkryjącą w odcieniu orzechowym (np. nitrobejcą firmy *Sopur* i matowym lakierem poliuretanowym *Syntylior*).
6. Wymiana wspólnie wstawionych szyb na bardziej zbliżone do pierwotnych.

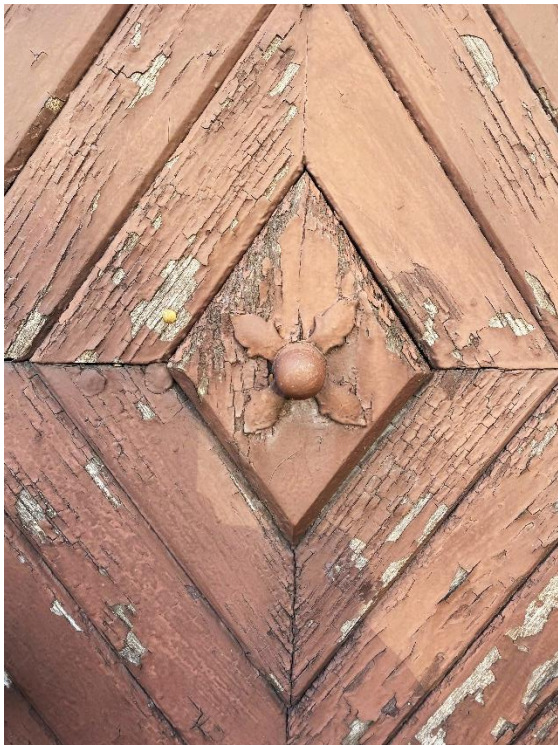
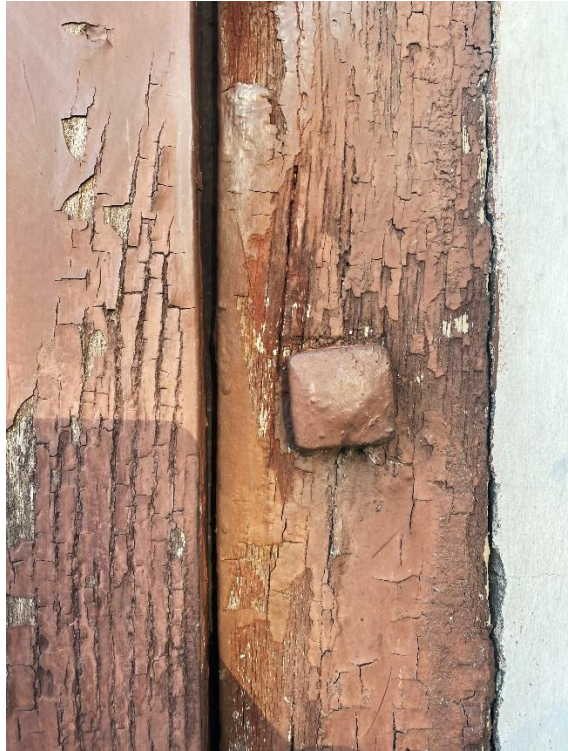
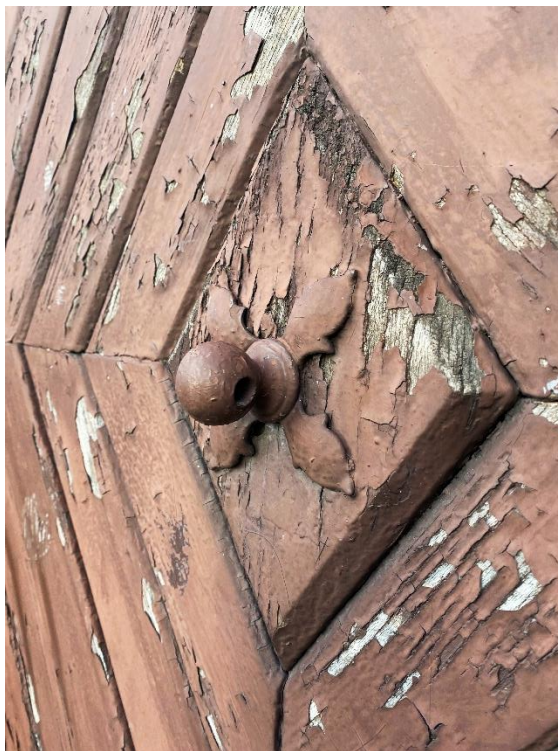
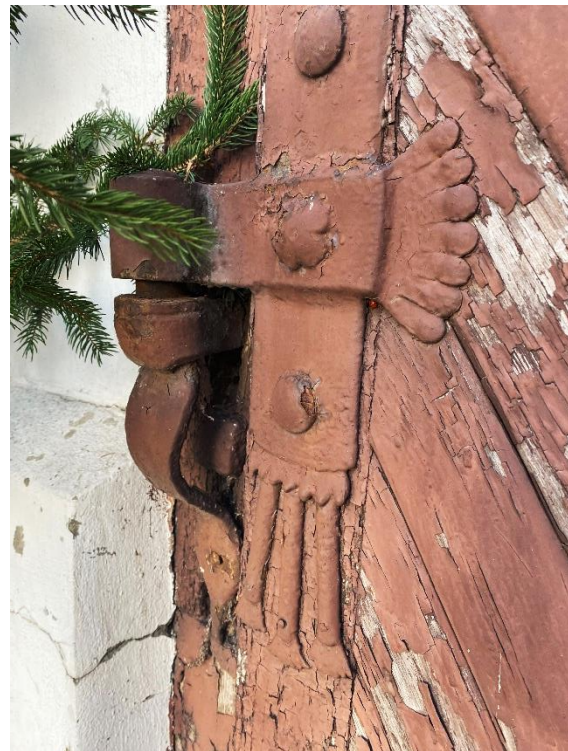
Częściowo nie zachowano pierwotnych okuć - gałek/klamek. Obecnie zostały zamontowane klamki, szyldy pochodzące z pierwszej połowy XX wieku, jednak nie pasujące stylistycznie do drzwi.

Fot. 2, 3, 4, 5. Stan wartwy malarskiej oraz elementów okucia drzwi wejściowych na elewacji frontowej, awers.

Po ocenie stanu technicznego i możliwości doboru klamki/gałki pod względem wymiarów, należy rozważyć możliwość zamiany klamki na bardziej dopasowaną stylistycznie.

7. Wymiana daszki zabezpieczenie przed opadami.
8. Montaż okuć i elementów metalowych.
9. Montaż drzwi.
10. Regulacja i termoizolacja poprzez uszczelnienie skrzydeł drzwiowych.

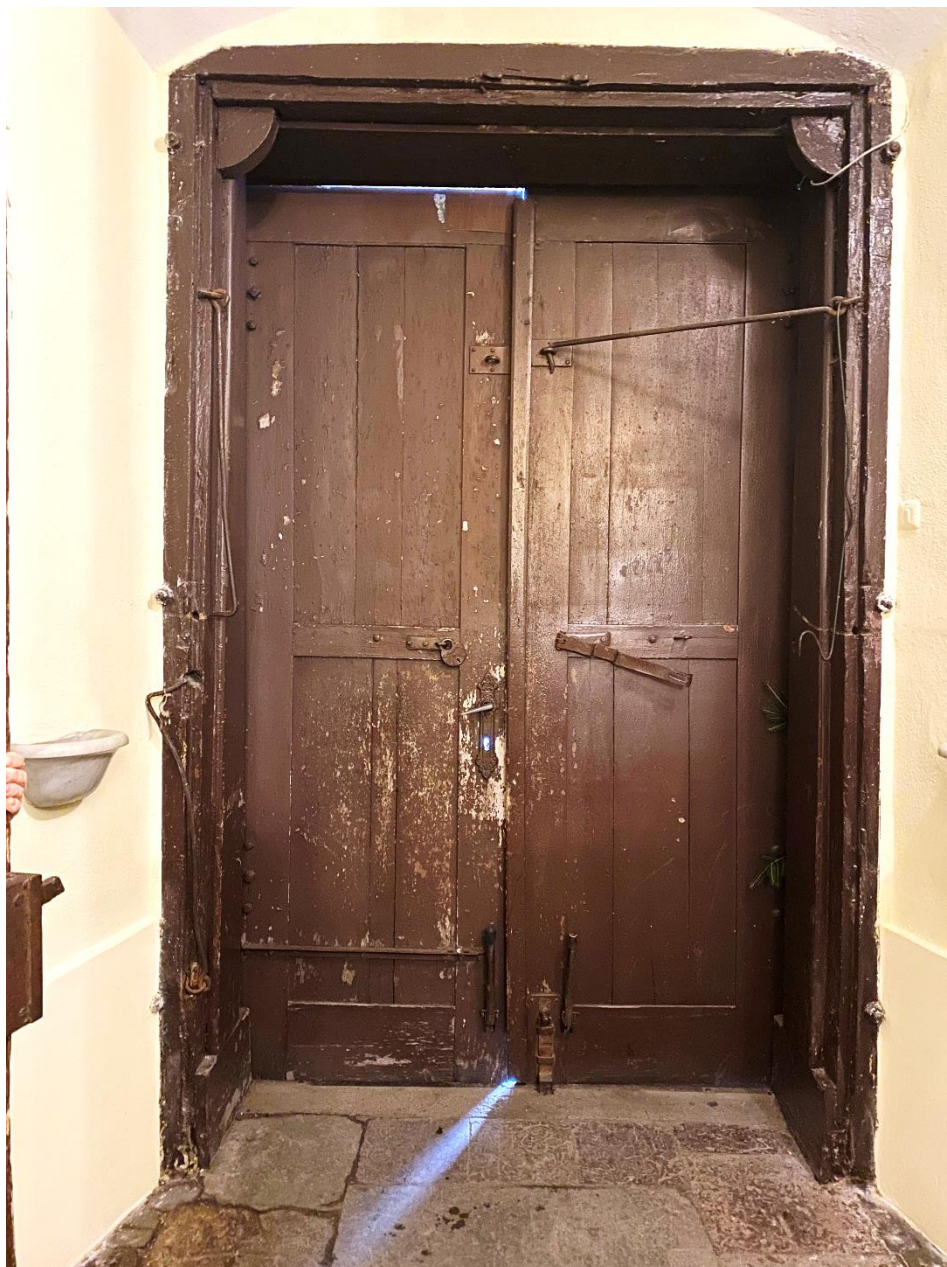
Dodano także inne elementy wtórne w postaci samodomykaczy ,daszku, metalowych wzmocnień, częściowo wymieniono zniszczone deski drzwi na nowe, wykonane z innego rodzaju drewna. Przeszklenie jest wtórne.

Fot. 6. Drzwi wejściowe na elewacji frontowej, rewers.

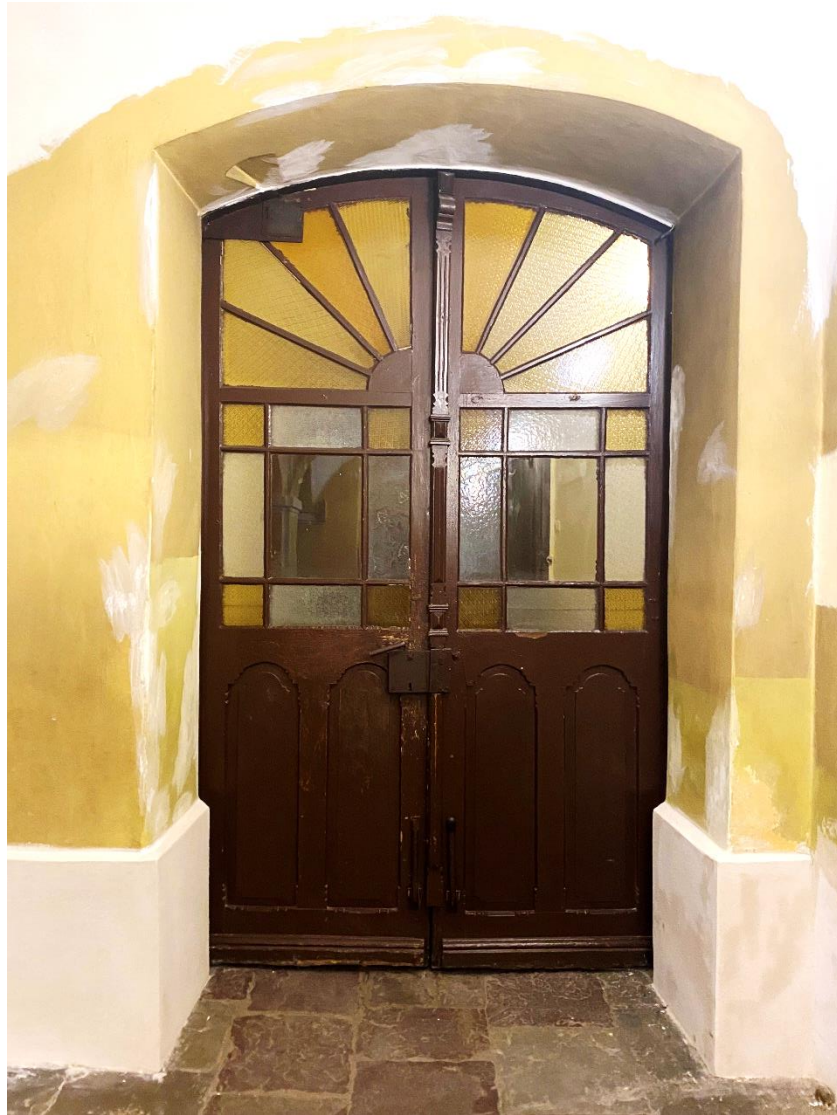
Drzwi w przedsionku to także drzwi dwuskrzydłowe, z przeszkleniem, o konstrukcji ramowo – płycinowej. Dekoracje skrzydeł stanowią kolorowe (żółte i białe) szyby wstawione w pola wyznaczone przez promieniowo rozłożone laskowanie. W dolnej partii drzwi, wypełnienie jest pełne, z dwoma pionowymi płycinami w skrzydle, z wykończeniem w formie trójliścia. Rewers i awers są bardzo zbliżone w formie.

Fot.7. Drzwi wewnętrzne, przedsionek kościoła.

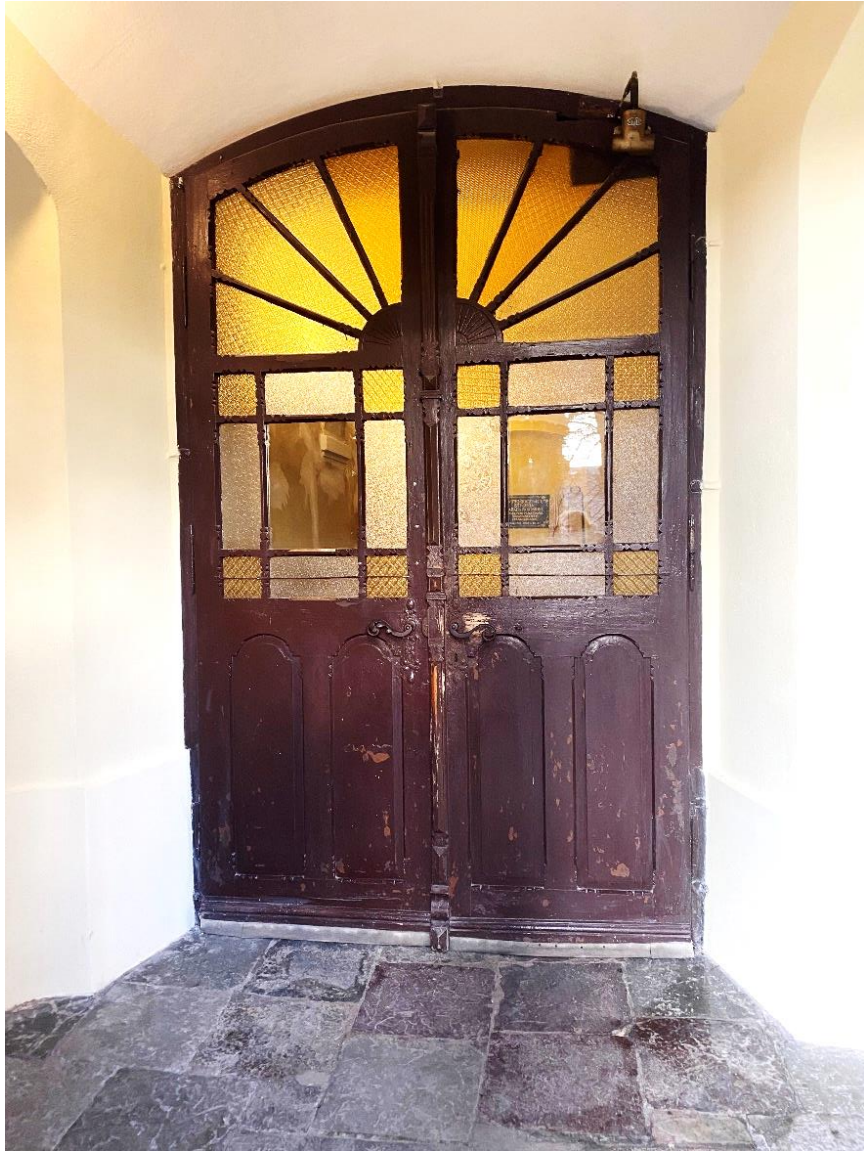
Fot. 8. Drzwi wewnętrzne, przedsionek kościoła.

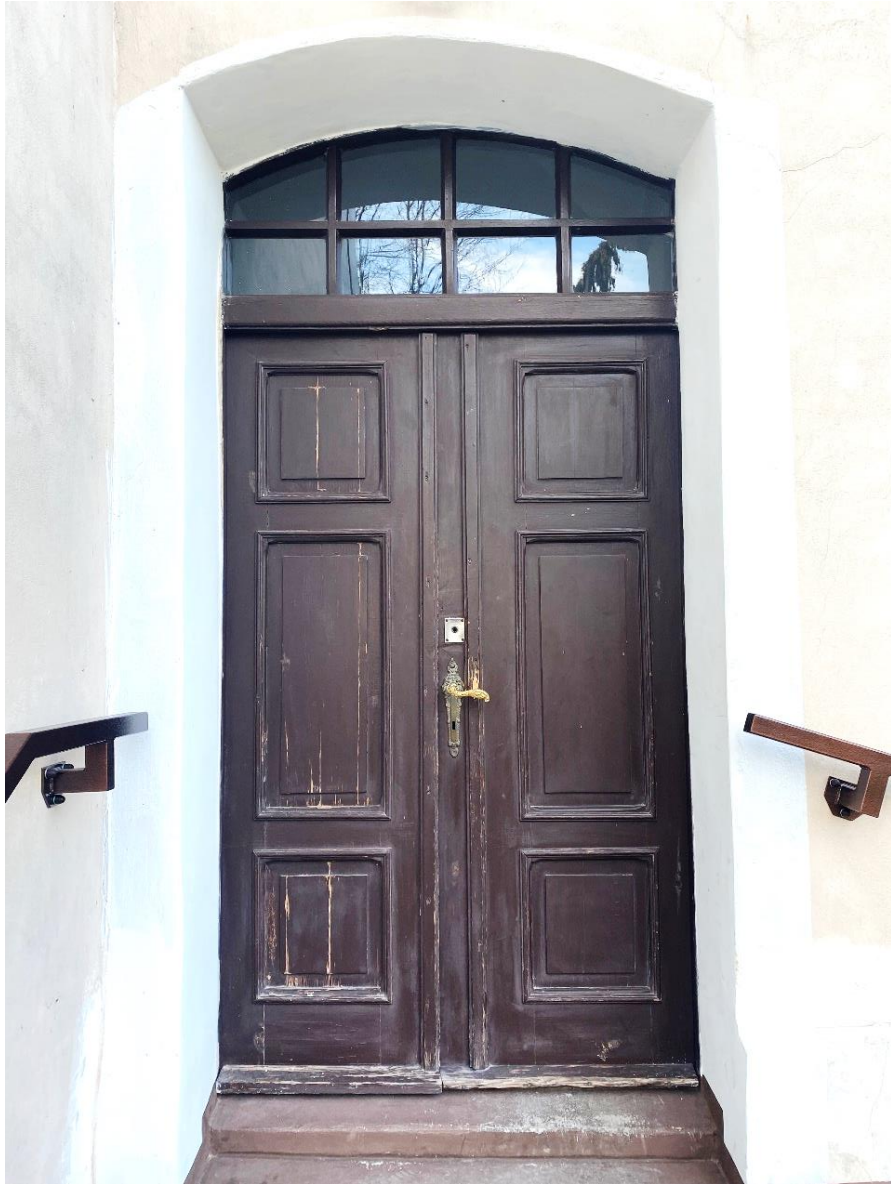
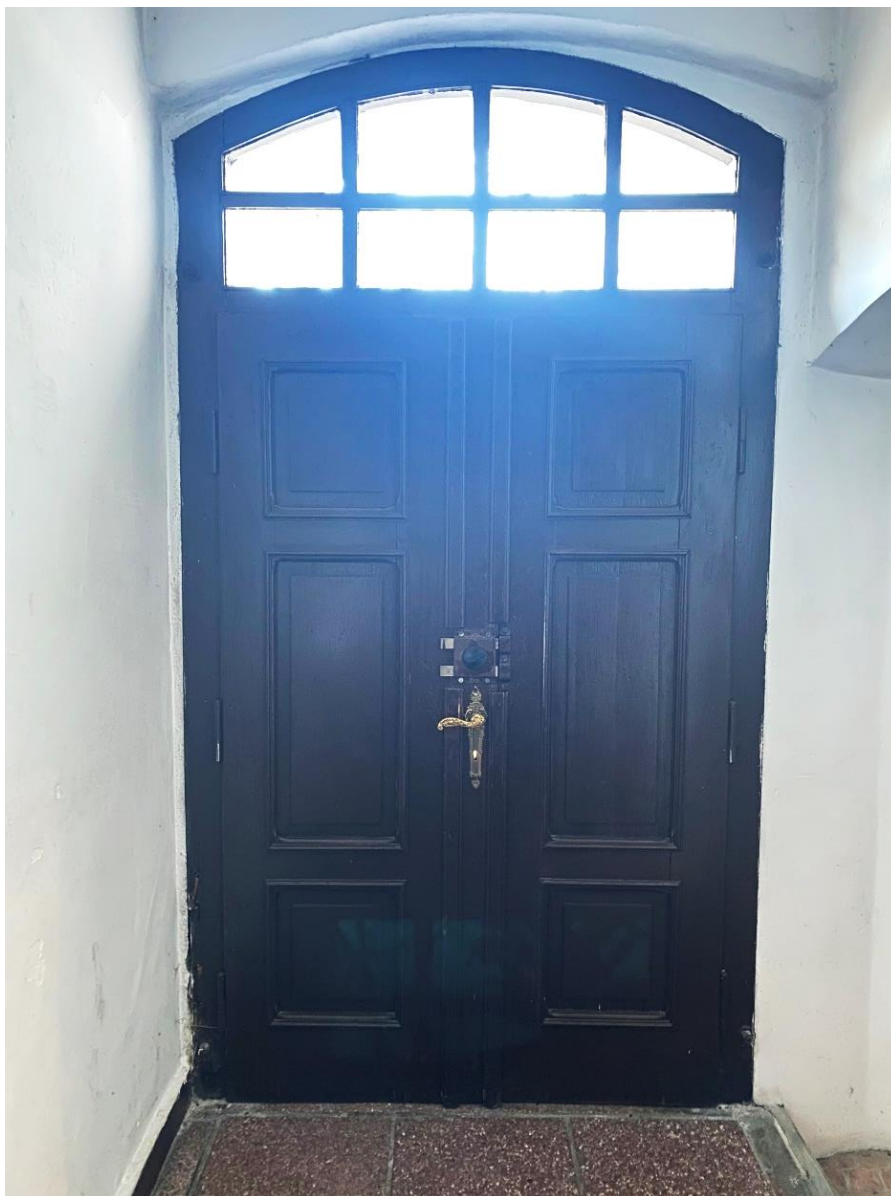
Drzwi wejściowe boczne są klasycznymi w formie, o konstrukcji ramowo – płycinowej, z ośmiopółowym nadświetlem.

Fot. 9, 10. Drzwi wejściowe na ścianie bocznej – awers i rewers.
